ANADOLU'NUN ORTA AĐ DÖNEMİ AHŐAP DİREKLİ VE KİRİŐLİ CAMİLERİ

AHİ ŐEREFEDDİN (ARSLANHANE) CAMİSİ YÖNETİM PLANI

T.C. KÜLTÜR ve TURİZM BAKANLIĐI
Kültür Varlıkları ve Müzeler Genel Müdürlüğü

2022

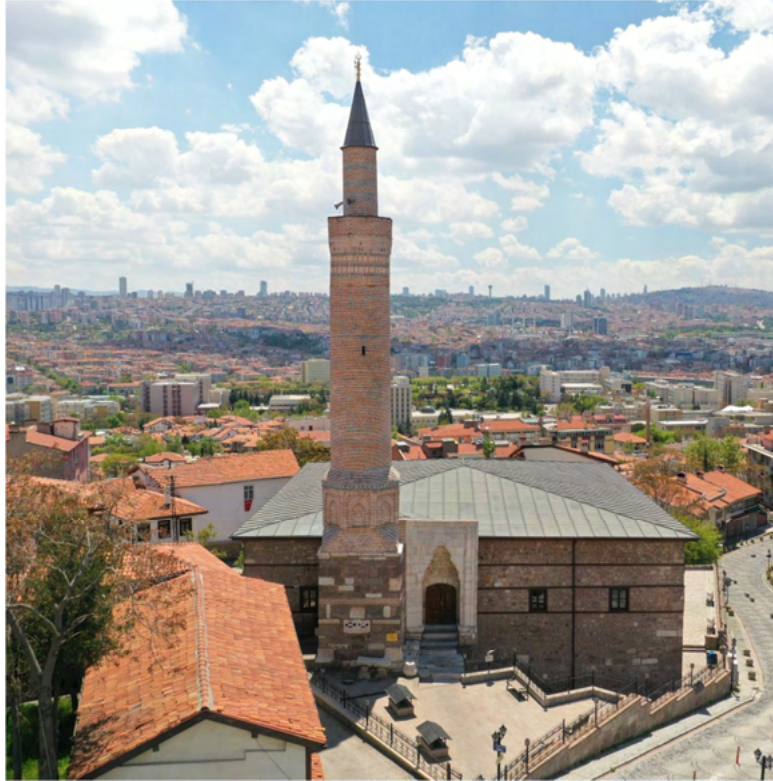
Fotoğraf 2. Genel Görünüm (Kaynak: Ankara, Altındağ Belediye Başkanlığı)

Cami uzunlamasına dikdörtgen planlı olup doğu, batı ve kuzey cephelerinde olmak üzere üç girişi bulunmaktadır. Caminin dış ölçüleri, doğudan batıya 24.7 metre, kuzeyden güneye 27.5

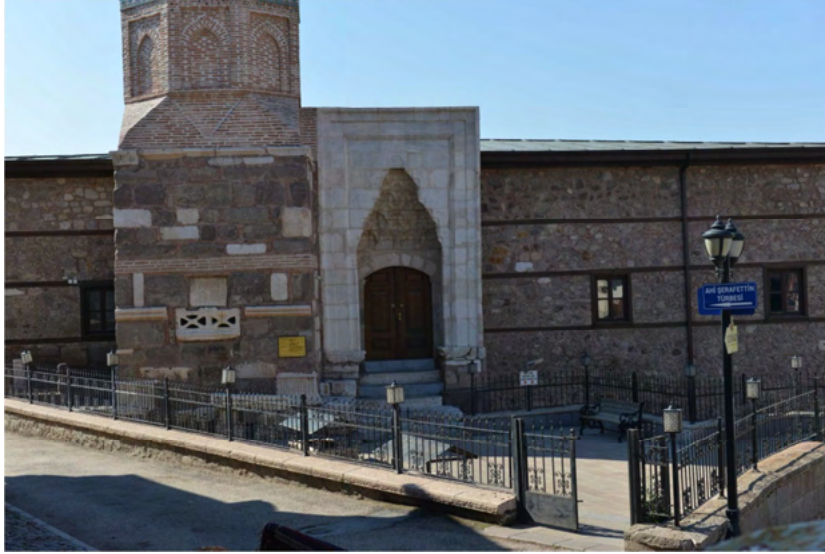
Fotoğraf 3. Kuzey Kapısı (Kaynak: Kızılca, Talip Kültür ve Turizm Bakanlığı)

metredir. Arazinin meyilli kısmında kalan ve diğer kapılara göre yüksekte olan kuzey cephedeki mermer taç kapı doğrudan kadınlar mahfiline açılmaktadır. Yapının diğer iki kapısı harime açılmaktadır. Yapının kuzey cephesindeki kapısı anıtsal nitelikteyken doğu ve batısındaki diğer iki kapı oldukça sadedir. Yapının kuzeybatı köşesindeki duvar doğal kaya üzerine oturmaktadır. Cephe yüzeyinden dışarıya çıkıntı yapan taç kapı devşirme taş kaideler üzerine oturmaktadır. Taç kapı nişi dokuz sıra mukarnas kavsaralı olup nişin iki yanında üstü mukarnaslı birer mihrabiye vardır. Selçuklu taç kapıları ile kıyaslandığında oldukça sade bir yapıdadır. Yapının batı girişi sütunların ikinci sırasının hemen kuzeyinde yer alır ve doğu girişine göre daha dekoratif bir şekilde süslenmiştir. Doğü kapısı daha sadedir.

Yapının kuzeyindeki taç kapısının tepe kısmının hasar gören üst bölümü, özgün formu ve özgün malzemesi ile tamamlanmıştır.

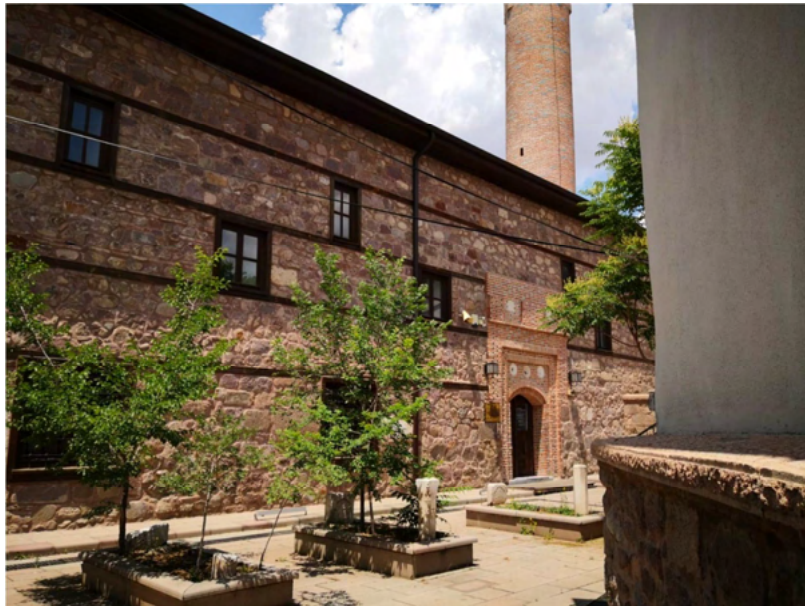
Fotoğraf 4. Yapının Pencereleri ve Doğü Kapısı (Kaynak: BAYKAL, Pınar, Kültür ve Turizm Bakanlığı)

Caminin güney, doğu ve batı cephelerinde pencere açıklıkları alt kotta ve üst kotta ikişerli sıralar halinde dizilmişken, arazideki eğim sebebiyle kuzey cephede sadece üst kotta pencere bulunmaktadır. Bu pencereler dikdörtgen formlu, düz lentolu olup pencerelerde geçmeli demir parmaklık vardır. İçeride ise alt kotta yer alan pencerelerin kemer alınlıklı olduğu görülmektedir.

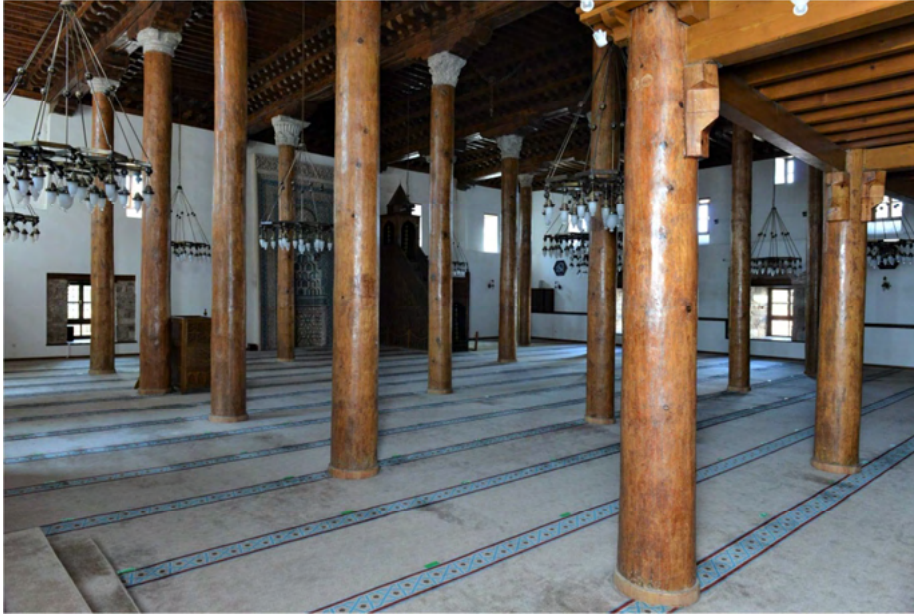
Fotoğraf 5. Yapının İçi (Kaynak: Kızılca, Talip Kültür ve Turizm Bakanlığı)

Ahi Şerefeddin (Arslanhane) Camisi yüksekliği 6.75 metre, çapları 25 ile 60 cm arasında değişen 24 adet oldukça muazzam sütunlara sahiptir. Yapının kuzey duvarı boyunca kadınlar mahfili yer almaktadır.

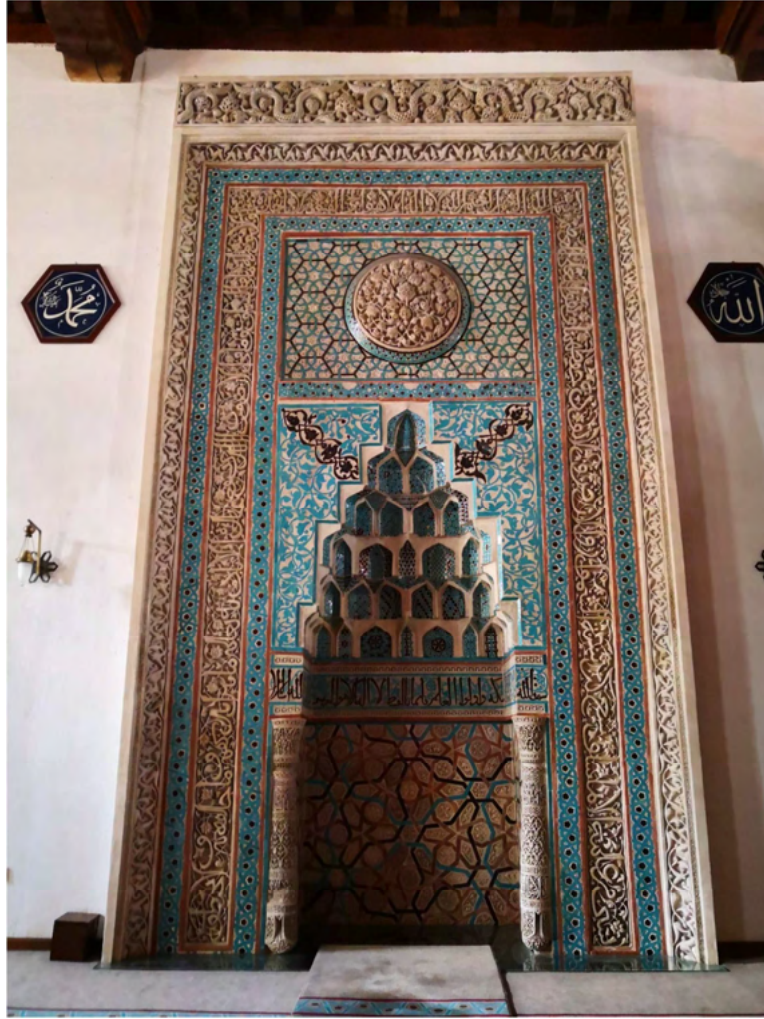
Fotoğraf 6. Mihrap (Kaynak: Baykal, Pınar Kültür ve Turizm Bakanlığı, 2021)

Çini ve alçı malzemenin birlikte kullanıldığı Anadolu'daki ilk örneklerden biri olan mihrap, dönemin en özgün çini mozaik mihraplarından biri olarak değerlendirilmektedir. [(Bakırer, Ömür (1976)]. “Onüç ve Ondördüncü Yüzyıllarda Anadolu Mihrabları”, Ankara, Türk Tarih Kurumu Basımevi). Dikdörtgen nişli ve altı sıra mukarnas kavsaralı olan mihrabın üstü alçı bir tepelikle bitmektedir. Üstü mukarnas kavsaralı olan nişin çevresini alçı ve çini mozaik silmeler dolaşmakta olup çinilerde mor, firuze ve siyah renkler kullanılmıştır. Çini süslemede kullanılan geometrik ve bitkisel unsurların kaynaşması mihrabı, 13. yüzyılın sonlarına tarihlenemize yol açmaktadır. (Öney, 1976: 27-33). Mihrap nişinin iki köşesinde ajur tekniği ile alçıdan yapılmış iki sütünce bulunmaktadır. Bu mihrap hem teknik hem de işçilik açısından ülkemizde bulunan bu tür mihrapların en güzel örneklerinden birisidir. (KARAKUŞ Filiz, 13. yüzyılda Anadolu’da inşa edilen Ahşap Direkli Camiler Üzerine Değerlendirme Çalışması)

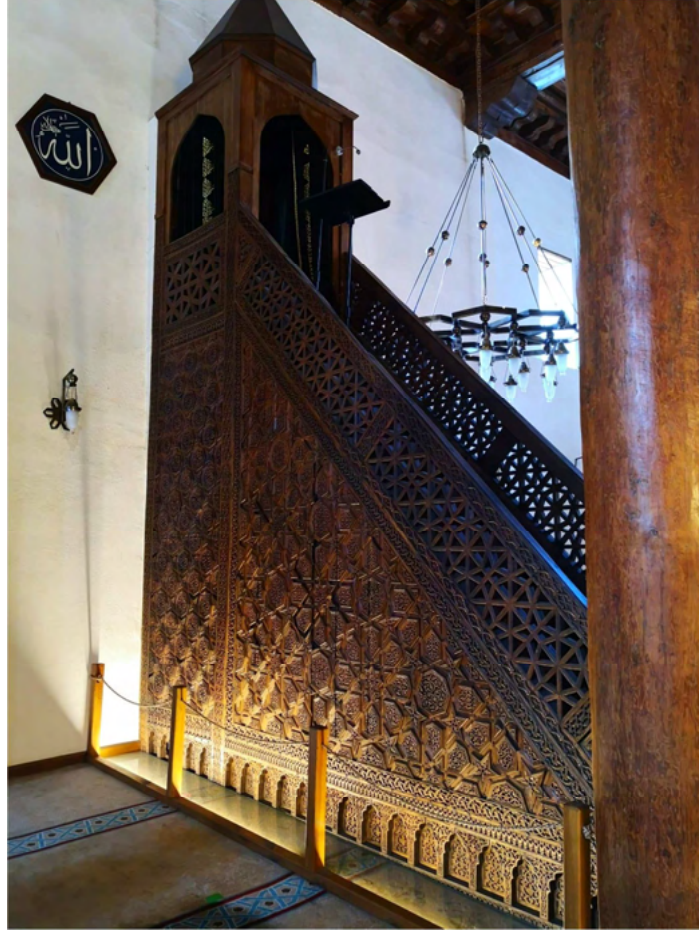
Fotoğraf 7. Minber (Kaynak: Baykal, Pınar Kültür ve Turizm Bakanlığı)

Minberin yan aynalıkları ve köşk kısmının altında çokgen ve yıldızdan oluşan geometrik şekillerin içine rumi motifler oyulmuştur. Köşk kısmının altındaki kemerler rumilerle süslenmiştir. Korkuluk şebekeleri geometrik kafesler şeklindedir. Korkuluğun ortasındaki gergilerden sol tarafta minberi kimin yaptığı, diğerinde Arapça bir ibare nesih hatla yazılmıştır. Minberin dilimli kapı kemerinin aynalığı rumilerle süslenmiştir. Kapının üstünde ajur tekniğiyle işlenmiş rumili bir taç yükselmektedir. (KARAKUŞ Filiz, 13. yüzyılda Anadolu'da inşa edilen Ahşap Direkli Camiler Üzerine Değerlendirme Çalışması)

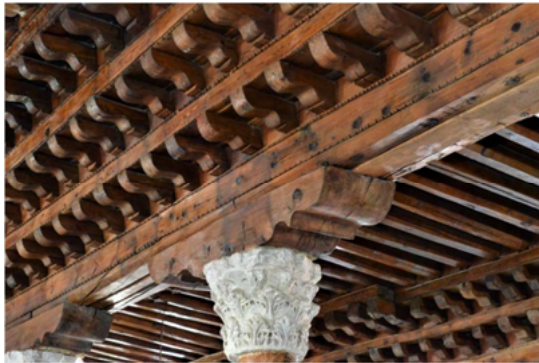
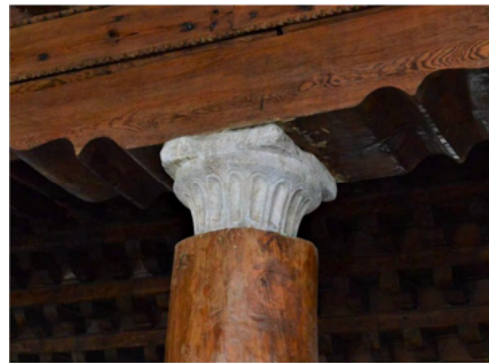
Fotoğraf 8. Korint Sütun Başlıkları (Kaynak: Kızılca, Talip Kültür ve Turizm Bakanlığı)

Ahi Şerefeddin (Arslanhane) Camisi'nde özellikle taş elemanlarda süsleme öğelerine rastlanılmaktadır. Sütun başlıklarının bir kısmı “dor” tipi, yivli ve sade olup diğer bölümü ise akantüslü, “korint” tipidir. Ayrıca; minarede ve dış cephede devşirme taş kullanıldığı da görülmektedir. (KARAKUŞ Filiz, 13. yüzyılda Anadolu’da inşa edilen Ahşap Direkli Camiler Üzerine Değerlendirme Çalışması)

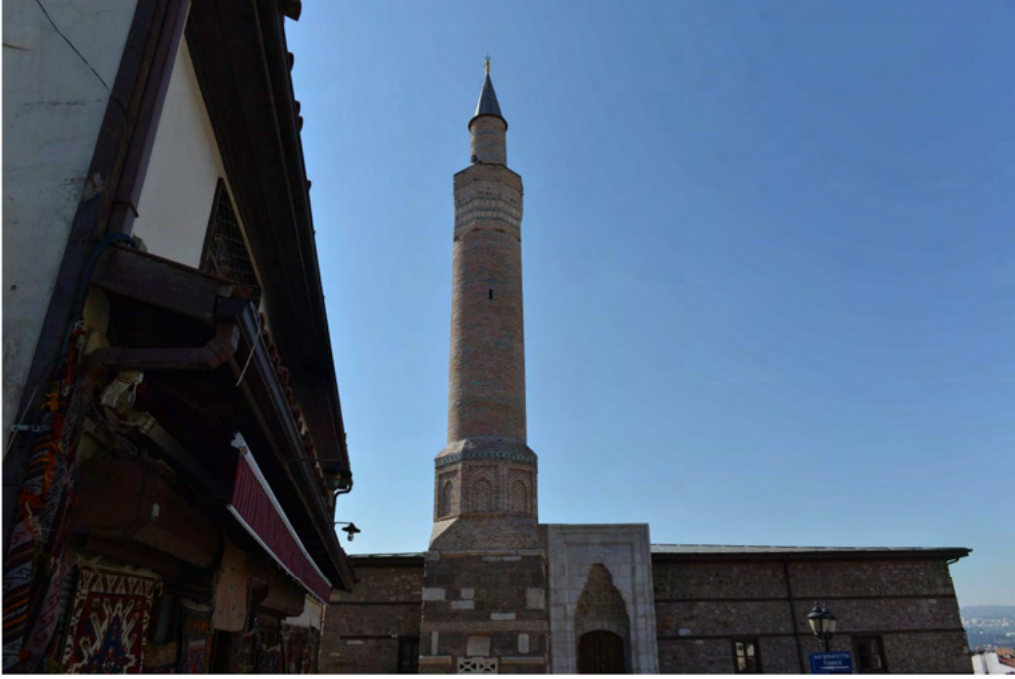
Fotoğraf 9. Minare (Kaynak: Kızılca, Talip Kültür ve Turizm Bakanlığı)

Caminin kuzeydoğu duvarına bitişik olan tek şerefeli minare taş kaideli ve tuğla gövdelidir. Kaideden gövdeye geçiş yedi sekiz diye isimlendirilen üçgen yüzeylerle sağlanmıştır. Taş kaidede Roma Dönemi'ne ait beyaz mermerden devşirme taşlar kullanılmıştır. Ayrıca; tuğla gövdede şeritler halinde, gövdeye geçişteki yedi sekiz üçgenlerinde ise sırlı tuğla malzeme kullanılmıştır.

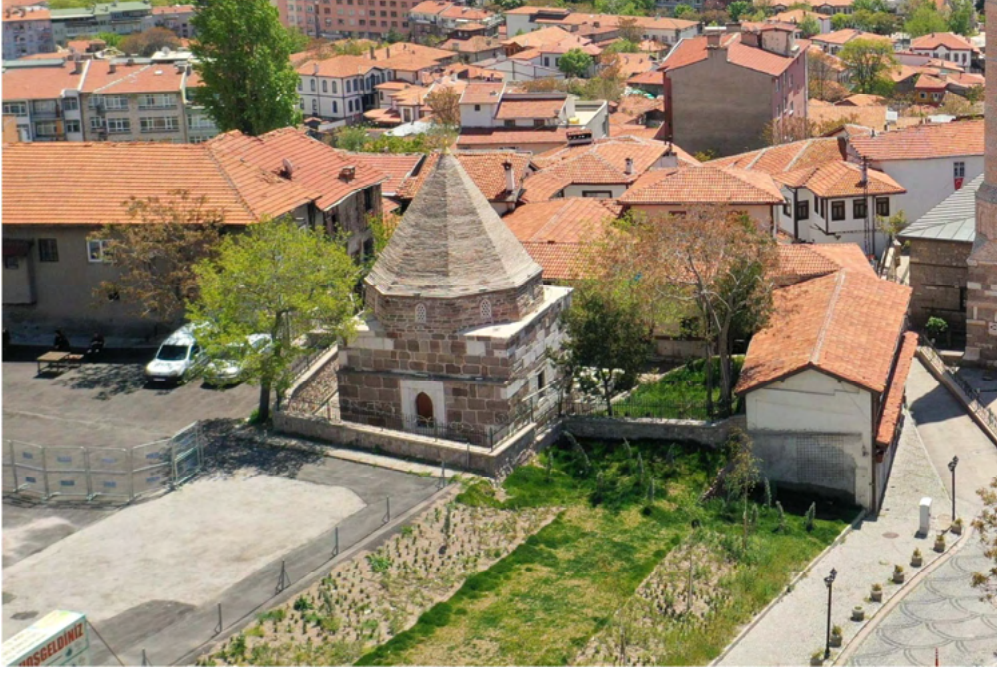
Fotoğraf 10. Ahi Şerefeddin Türbesi (Kaynak: Ankara, Altındağ Belediyesi)

Türbeyi; içten kubbe, dıştan külâhlı olan Selçuklu türbelerinden ayıran en büyük özellik içten dilimli olmasıdır. (ACUN Hakkı, İNCİ Umut, Ankara Ahi Şeraffeddin Zaviyesi, Vakıflar Dergisi 45 - Haziran 2016).

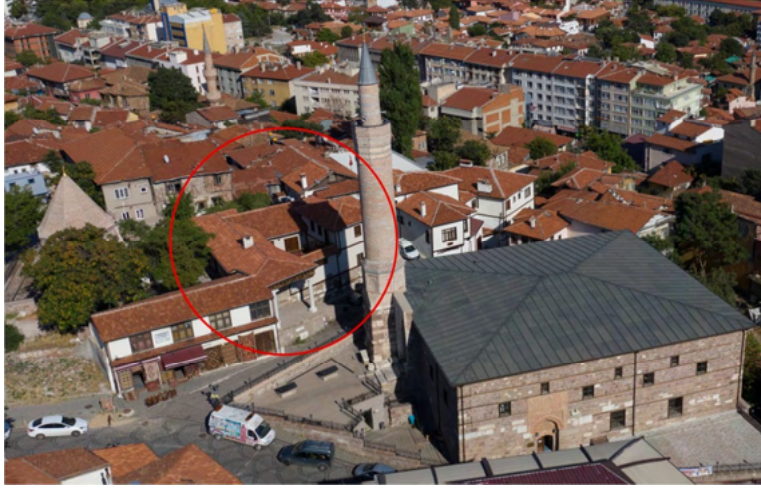
Fotoğraf 11. Ahi Şerefeddin (Arslanhane) Zaviyesi (Kaynak: Ankara, Altındağ Belediyesi)

Zaviye yapısı genel olarak kuzey ve güneyindeki kollar ve bu kolların arasındaki avludan oluşmaktadır. Yapının girişinin üzeri yuvarlak kesitli iki sütun üzerine oturan geniş saçaklı birsundurmayla örtülmüştür. Sütunlar düz taş kaide ve başlıklıdır. Merdivenin yaslandığı taş duvar arasında uzanan ahşap hatillara rastlanmaktadır. Giriş kapısı kesme taştan yapılmış basık yuvarlak kemerlidir. (ACUN Hakkı, İNCİ Umut, Ankara Ahi Şeraffeddin Zaviyesi, Vakıflar Dergisi 45 - Haziran 2016, <https://cdn.vgm.gov.tr/yayin/dergi/vakiflardergisi/45.pdf>).

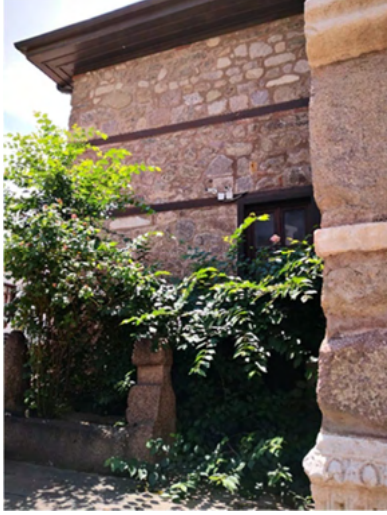
Fotoğraf 14. Üst Kotta Yer Alan Hazire
(Kaynak: BAYKAL, P. Kültür ve Turizm Bakanlığı,)(Kaynak: BAYKAL, P. Kültür ve Turizm Bakanlığı,2021)

Ayrıca caminin kuzeydoğu cephe terasında üçü alt kotta biri üst kotta olmak üzere dört adet hazire bulunmaktadır. Yapılan son restorasyon çalışmaları ile bu hazirelerin etrafı ve zeminleri traverten taş kaplama yapılarak sabitlenmiştir. (ŞAHİN, B., “Ahi Şerafettin (Arslanhane) Külliyesinde Cami, Zaviye ve Türbe'nin İşlevsel ve İçmimarlık Açısından Karşılaştırmalı Değerlendirilmesi”, Atılım Üniversitesi, Sosyal Bilimler Enstitüsü, İçmimarlıkve Çevre Tasarımı Anabilim Dalı, Yüksek Lisans Tezi, 2012, Ankara, syf.169)

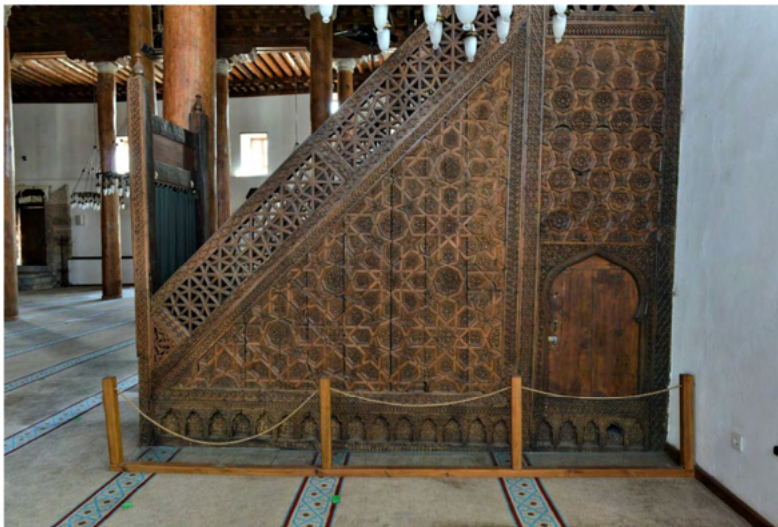
Fotoğraf 16. Minber (Kaynak: Kızılca, Talip Kültür ve Turizm Bakanlığı)

Uzunlamasına dikdörtgen planlı cami, diğer 4 camiyle birlikte orta çağ döneminde Orta Anadolu'da hüküm süren İslam inancı, sanatı ve mimarisiyle somut olarak ilişkilidir. Söz konusu camiler, ahşap oymacılığı ve elle boyanan süslemeler bakımından sanatın benzersiz örneklerini temsil etmektedirler. Ahşap ustalarının bazılarının isimleri de eserlerin üzerindeki yazıtlarda okunabilmektedir. Kündekari tekniği olarak bilinen ahşap oyma sanatının en iyi örneklerinden biri olan ve 1290 yılında Muhammed bin Abi Bakr tarafından yapılan Ahi Şerefeddin (Arslanhane) Camisi'nin ceviz minberi buna bir örnektir.

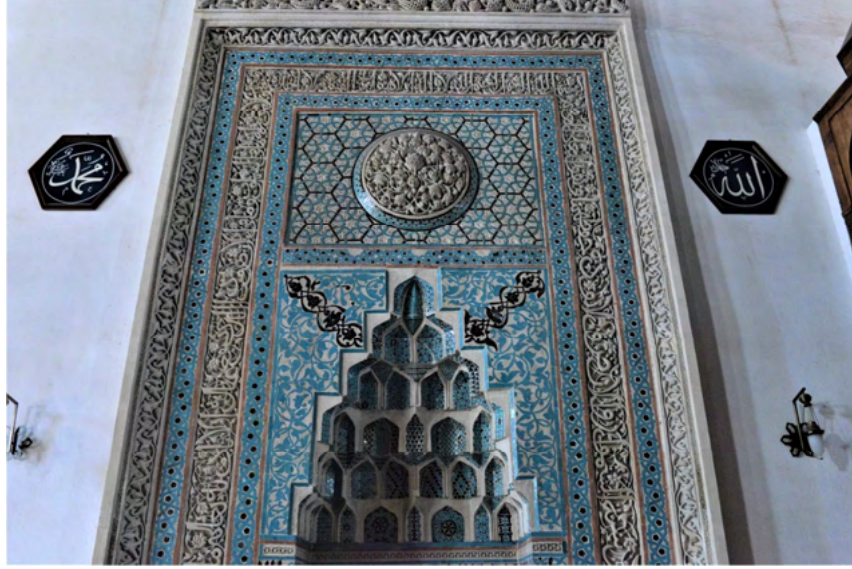
Fotoğraf: 17. Mihrap (Kaynak: Kızılca, Talip Kültür ve Turizm Bakanlığı)

Ahi Şerefeddin (Arslanhane) Camisi'nin çini mihrapları türünün istisnai örneklerindedir. Caminin mihrabı, oyma stük (ince sıva) ve mozaik çinilerin başarılı bir tasarımıyla harmanlandığı İran mihrap geleneğini taşıması bakımından Anadolu'da eşi olmayan bir örnektir.

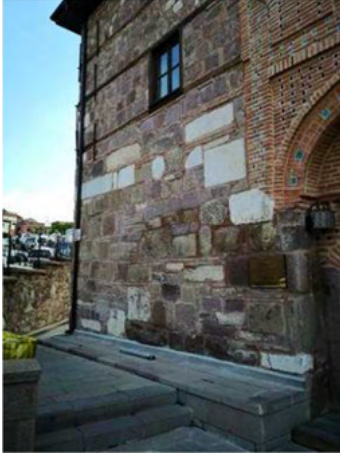
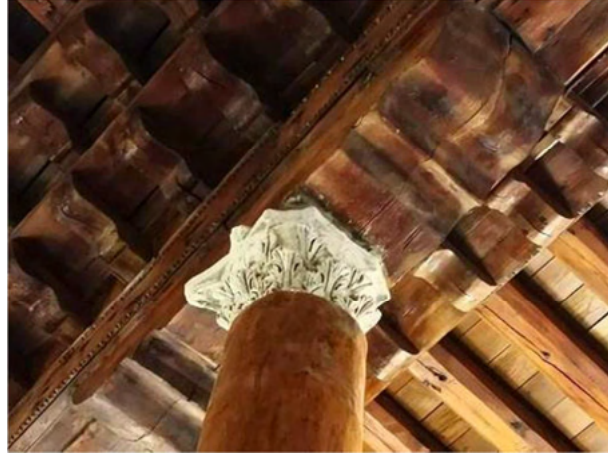
Fotoğraf 18. Cephedeki Devşirme Malzemeler (Kaynak: Pınar BAYKAL, Kültür ve Turizm Bakanlığı)

Yapı, özgün plan şemasını, cephe düzeni ve kütle bütünlüğünü korumaktadır. Yapının mimari elemanlarının büyük çoğunluğu özgünlüğünü korumaktadır. Yapının ahşap pencere-kapı kasa-doğrama, döşeme vb. mimari elemanları yıllar içinde yapılan çeşitli onarımlarla yenilenmiştir. Yapının harim bölümündeki mihrabı ve minberi özgündür ve döneminin işçilik ve tekniği ile yapılmıştır. Mihrabı alçı ve çini mozaikten yapılmış tek örnektir. Minberi ise, ceviz ağacından künde kari tekniği ile yapılmıştır. Yapının harimindeki ahşap sütunlar sütun başlıkları ve kaideleri devşirme malzemenen yapılmıştır.

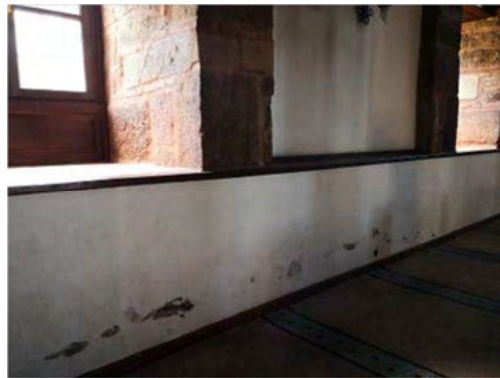
Fotoğraf 19. Sıva ve Boya Bozulmaları (Kaynak: Pınar BAYKAL, Kültür ve Turizm Bakanlığı)

Yapının yapısal durumuna ilişkin 10.06.2021 tarihinde yerinde yapılan gözlemsel incelemelerle tespit edilen malzeme bozulmaları aşağıda özetlenmiştir. Söz konusu malzeme sorunları, mevsimsel ısı ve yağış değişiklikleri ile değişkenlik gösterebilecektir. Bu çerçevede; yapının strüktürel durumu genel olarak iyidir. Ancak yapının doğu iç cephesinde, duvarda neme bağlı sıvada ve boyada kabarma ve dökülmeler;

Yukarıda belirtilen malzeme sorunlarının önlenmesi ve giderilmesine yönelik çalışmalar, uzman ekipler tarafından yürütülmektedir. Söz konusu çalışmalarda minimum müdahale esas alınmış basit önlemler ve uygulamalarla çözüme ulaşmak hedeflenmiştir. Bu çerçevede, öncelikle doğru iç cephedeki nem sorunu için, iç mekanda bozulan sıva ve boya tabakası yenilerek sorunun tekrarlama sıklığı ve yağış mevsimindeki davranışının izlenmesi ve sonucuna göre değerlendirme yapılmasının uygun olacağı düşünülmüştür. Ahşap strüktürel elemanlardaki derin çatlaklar için önceki restorasyonlarda; malzeme koruma raporları doğrultusunda gerekli güçlendirmeler yapılmış ve yer yer dolgularla desteklenerek özgün malzemede koruma önlemleri alınmıştır. Öncesinde de var olan söz konusu sorunların stabil olduğu bu nedenle izlemelerin devam ederek özgün malzemelerin değiştirilmemesine karar verilmiştir. Cephedeki ahşap elemanlarda görülen malzeme sorunları için koruyucu malzeme uygulaması ile önlem alınması planlanmaktadır.

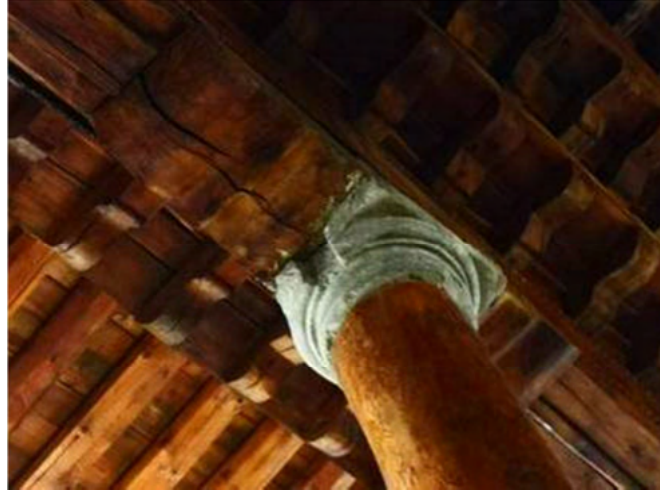
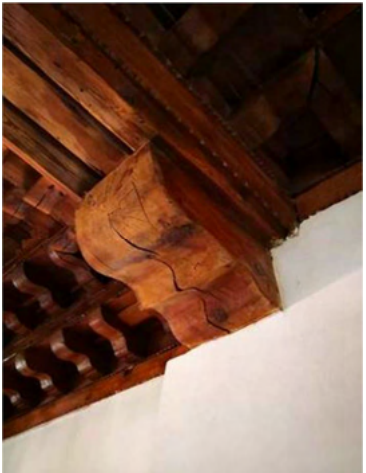
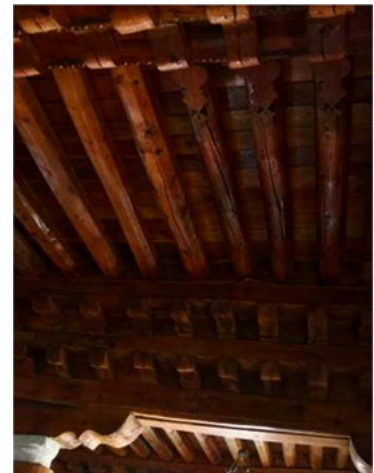
Fotoğraf 20 (a,b,c) Ahşap Elemanlardaki Çatlaklar (Kaynak: Pınar BAYKAL, Kültür ve Turizm Bakanlığı)

ahşap taşıyıcı sistem elemanlarından, profilli ahşap yastıklar, duvarlardaki konsollar ve kirişlerinin bazılarında boyuna derin çatlaklar;

Gerçekleştirilen restorasyonlarda; ahşap dikmelerdeki deplasmanlara müdahale edilmiş; dikme ve özgün ahşap tavan elemanlarındaki yarık ve çatlaklar dolgulanmış ve güçlendirilmiştir. Kolonlardaki mevcut yarık ve çatlaklara yönelik sağlamlaştırma önlemleri alınmıştır.

kirişlerin, duvarda oturduğu ahşap konsolların bazılarında oluşan derin çatlakların nedeninin tespit edilerek belirli periyotlarla izlenmesi, ilerleme olması halinde müdahale kararlarının verilmesi)								
		EYLEM 3. Ara ahşap tavan kirişlerinin bazılarında oluşan boyuna derin çatlakların belirli periyotlarla izlenmesi, ilerleme olması halinde de müdahale kararlarının verilmesi	Ankara Vakıflar Bölge Müdürlüğü	Ankara Kültür Varlıklarını Koruma Bölge Kurulu Müdürlüğü	Ankara Vakıflar Bölge Müdürlüğü	x	x			İşleme ilişkin Koruma Bölge Kurulu Kararları ile işlem sonrası rapor ve fotoğraflama
		EYLEM 4. Dış cephelerde taş duvarlardaki ahşap hatıllarda ve diğer ahşap malzemelerde koruyucu malzemenin işlevini yitirmesi nedeniyle oluşan sorunların giderilmesi için; mekanik gücü devam eden ahşapların	Ankara Vakıflar Bölge Müdürlüğü	Ankara Kültür Varlıklarını Koruma Bölge Kurulu Müdürlüğü	Ankara Vakıflar Bölge Müdürlüğü	x	x			İşleme ilişkin Koruma Bölge Kurulu Kararları ile işlem sonrası rapor ve fotoğraflama

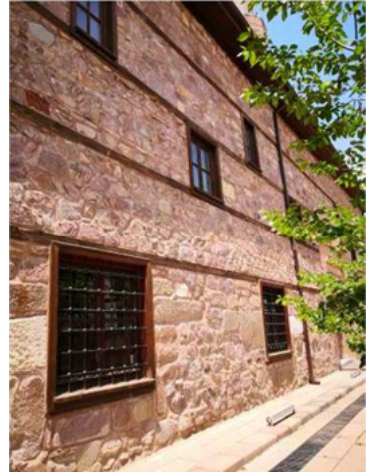
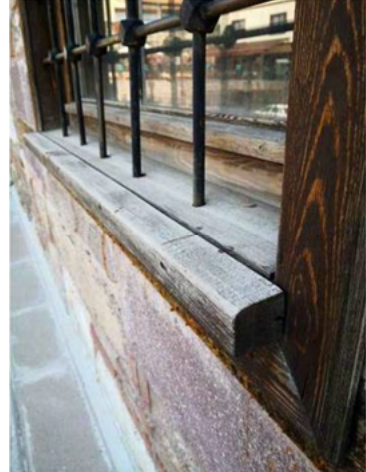
Kuzey ve doğu cephesinde yoğun olmak üzere, tüm cephelerde ahşap pencere pervaz ve denizlikleri ile taş duvarlardaki ahşap hatıllarda koruyucu malzemenin kaybolması sonucu dış etkenlere açık olan yüzeylerde lif lif ayrılma, malzeme kaybı ve renk değişimi olduğu tespit edilmiştir. Söz konusu fiziksel bozulmalar, varlığı tehdit edecek ölçekte olmayan, basit onarımlar ve pasif önlemlerle giderilebilecek sorunlardır
